Flagermusnotat – Version II

Besigtigelsesnotat for Vejerboden og Sukkerhallen i Nykøbing Falster med henblik på at vurdere bygningernes egnethed ift. at kunne huse flagermus.

Udarbejdet af SeNatur

For Guldborgsund Kommune

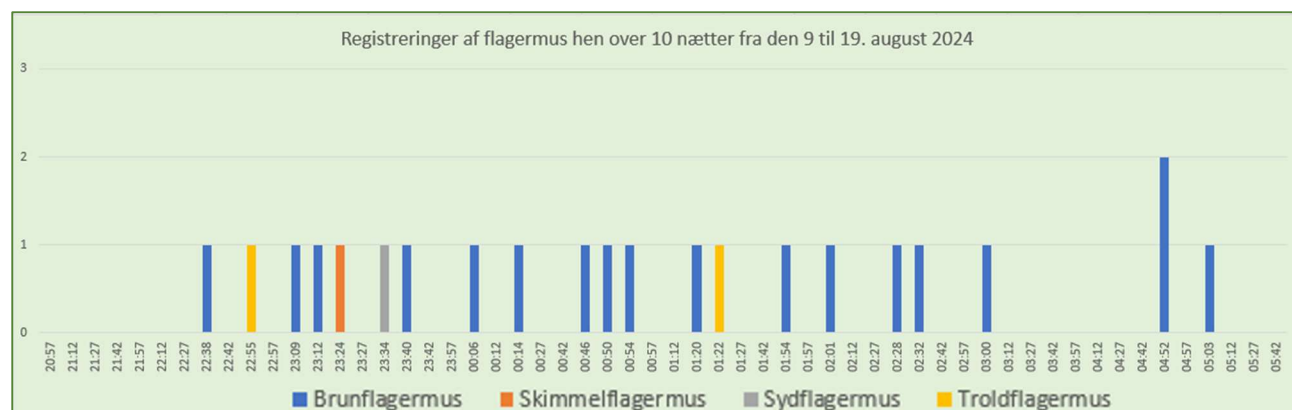
Tabel 2. Den samlede sum af registreringer fordelt hen over natten.

I Figur 2 kan man se aktiviteten af flagermus fordelt hen over natten i hele perioden. De første registreringer ligger ca. 1 time 40 minutter efter solnedgang, og de ligger dermed efter arternes normale udflyvning fra kolonierne. Hvis loftet husede dagrastende eller ynglekoloni af flagermus, ville der have været flagermus indenfor den første time efter solnedgang.

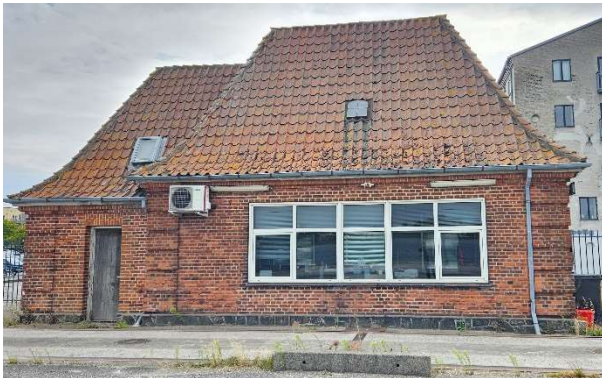
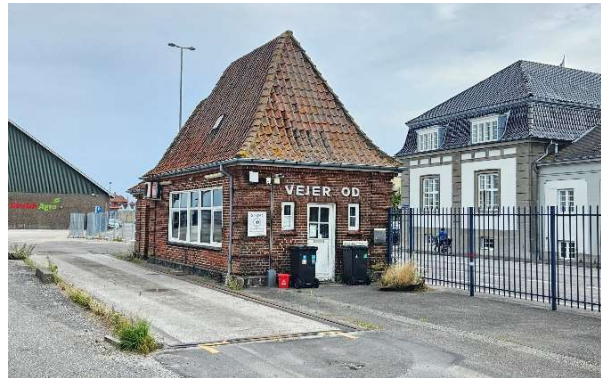
Figur 1. Vejerboden set udefra.

Vejerboden, som kan ses på Figur 1, er en lille bygning med kontorlokaler, toiletter og opbevaringsrum. Over disse lokaler er der et u-udnyttet loftsrum, hvor der er tegltag uden undertag. Der er mellem mur og tegltag adskillige skader, der er tilstrækkelig til, at de kan benyttes som indflyvningshul for flagermus. Ligeledes er der mellemrum mellem enkelte tegl, der ligeledes kan benyttes som indflyvningshuller for flagermus.

Baseret på besigtigelsen, vurderes det, at der i denne sommer ikke har været kolonier af flagermus i bygningen. Det er helt udelukket, at der på noget tidspunkt har været flagermus i de udnyttede lokaler i stueetagen. Det kan ikke udelukkes, at der tidligere har været flagermus på loftarealet, men der var ingen tegn på ekskrementer. Hvis der tidligere har været flagermuskoloni på loftarealet, så ligger dette formentlig flere år tilbage. Baseret på dette vurderes bygningen ikke at have nogen betydning for områdets økologiske funktionalitet for flagermus. Dette bekræftes af resultaterne af undersøgelse med stationær flagermusdetektor, der har indsamlet lyde fra flagermus i perioden fra den 9. august til den 19. august 2024 (resultatet kan læses på side 4 i dette notat).

Konklusion: Vejerboden er ikke levested for flagermus.

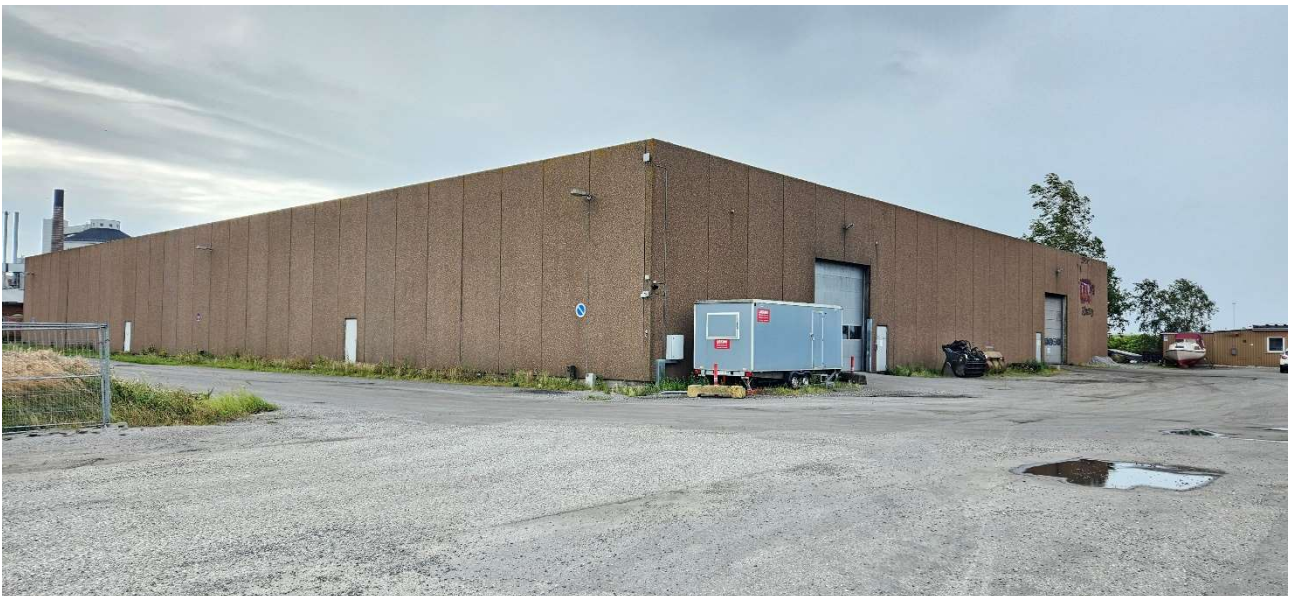
Figur 2. Sukkerhallen set udefra.

Sukkerhallen, som kan ses på Figur 2, er en hermetisk lukket lagerhal. Vægge er af beton, og tag er af tagpap, der er vedligeholdt for nyligt. Sukkerhallen har et antal porte og døre, der holdes lukket det meste af tiden, og de kun åbnes i forbindelse med arbejde i hallen. Sukkerhallen anvendes til at lagre sukker, og den er dermed konstrueret til at holde fødevarer fri for dyr (eksempelvis rotter, mus og fugle). Lagerhallen vurderes dermed umulig for flagermusene at anvende som levested. En omdannelse af sukkerhallen fra lagerhal til p-hus vurderes ikke at ændre områdets økologiske funktionalitet for flagermus. En ændring af belysning kan påvirke lidt både positivt og negativt, men da bygningen allerede har belysning, vurderes en ændret belysning ikke at have nogen betydning.

Konklusion: Sukkerhallen er ikke levested for flagermus.
