TILLADELSE TIL ETABLERING AF BADEBRO UD FOR STRANDHUS ALLEEN 12 I 4880 NYSTED

03. AUGUST 2023

BILAG 1 – KORT OVER PLACERING AF BROEN OG EKSEMPLER PÅ BROEN.

BILAG 2 – PRINCIPTEGNINGER AF BROEN OG EKSEMPLER PÅ BROEN.

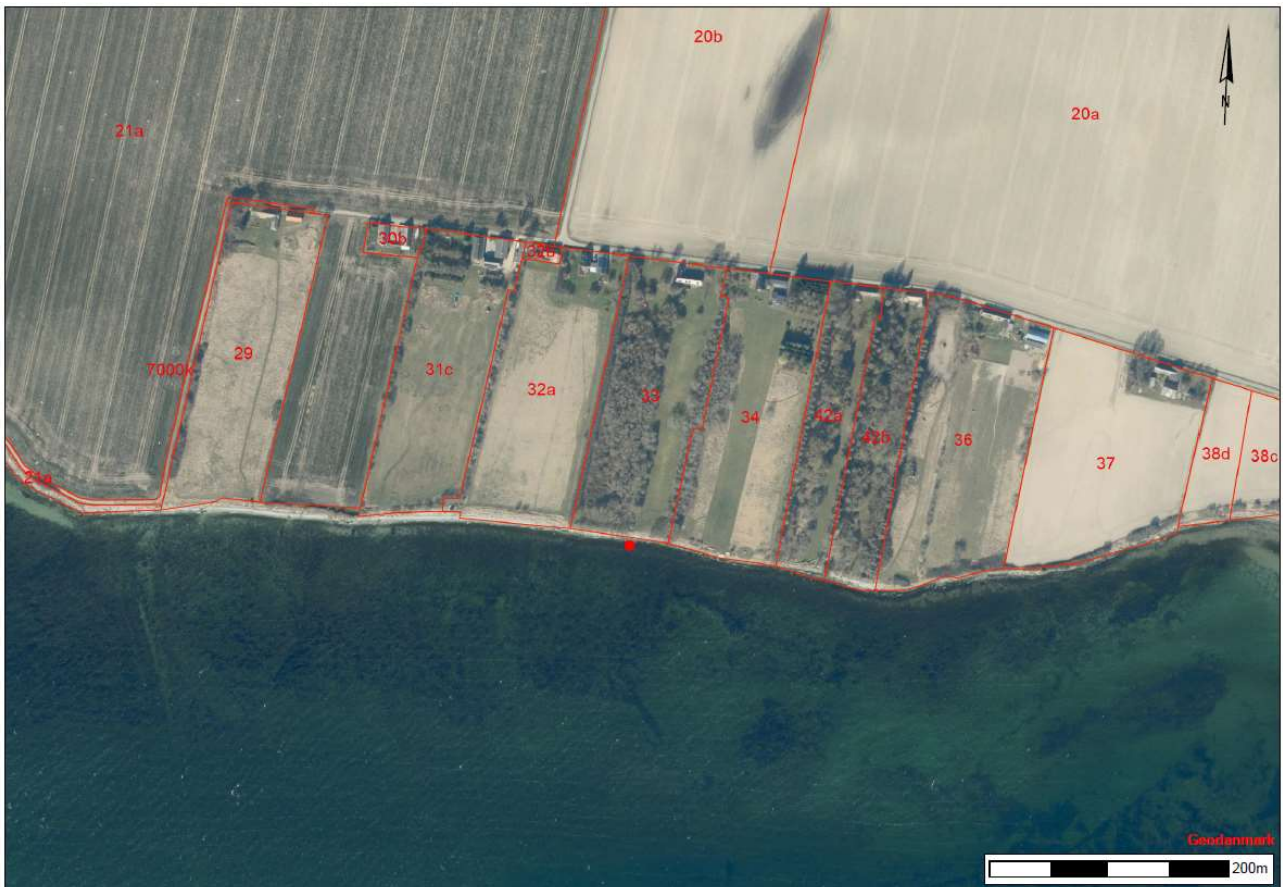
Figur 1.1. Luftfoto med matrikelgrænser samt placering af broen, markeret med rød prik.

Center for Teknik & Miljø har modtaget materialet vedrørende din ansøgning om etablering af en badebådebro den 9. februar 2023. Der ansøges om at opsætte en badebro på matrikel nr. 33, Vantore By, Vantore, beliggende på adressen Strandhus Alleén 12 i 4880 Nysted. Den ønskede beliggenhed fremgår af vedlagte bilag 1. Badebroen har en samlet længde på 17 m og højde på 2,5 m over havbunden, som anvist på bilag 2. Bredden på broen er 1,6 m de første 12 m af broens længde. Forenden etableres en platform med breddemålet 3,5 m og længdemålet 5 m (jf. bilag 2). Badebroen skal forankres med 4 stk. forankringer pr. anker (2 anker i alt) (jf. bilag 2).

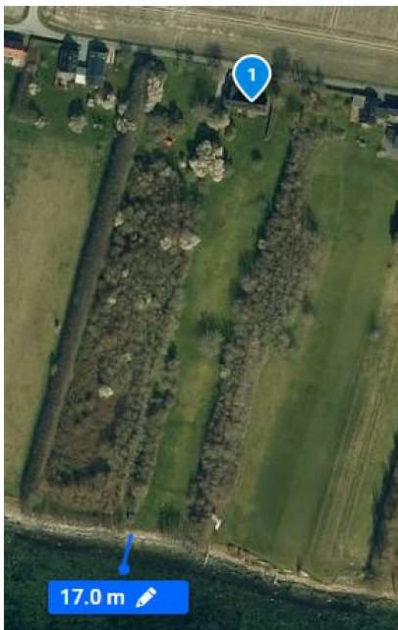
Figur 1.2. Luftfoto med beliggenheden af broen samt broens længde, angivet med blå linje.

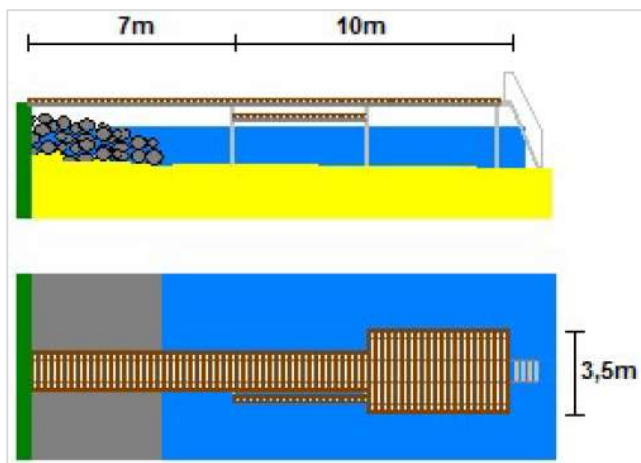
Figur 2.1. Principtegning af badebroen set fra siden (øverste illustration) og ovenfra (nederste illustration).

[...] Broen er en stærk og stabil badebro, som let kan tages ind og sættes ud. Broen er nøje designet således, at den fremstår som en enkel og smuk badebro i matte naturlige farver. De lodrette bærestolper er skjult under brodækket, hvilket betyder at man får et flot "ubrudt" indtryk af broen.

[...] EB Broen består af følgende enheder:

Ankre, pløkke, lodrette bærestolper, bærestykke, diagonalkryds, vanger, brodæk og trapper.

De lodrette bærestolper findes i forskellige længder afhængigt af vanddybden. Bærestolperne er udført i galvaniseret 2,5" rør. Samlingen mellem anker og bærestolpe er en "løs samling", hvilket betyder, at der ikke er risiko for at anker og bærestolpe ruste eller "gror" sammen. Det er således muligt, at tage bærestolper og bærestykke på land som én del og dermed bibeholde højdejusteringen på broen.

De vandrette rygstykker er udført i firkant rør. På enderne er der påsvejest 2" rør, som føres ind i de lodrette 2,5" bærestolper. Det er således muligt at justere hver sektion helt op til en ½ meter, selvom bærestolperne er skjult under brodækket, og uden det er nødvendigt at vælge en anden længde bærestolpe. Hele enheden er galvaniseret.

Vangerne er udført i galvaniseret firkantør, og har en længde på 5m. 7m vanger findes også og bruges på steder, hvor det er nødvendigt med et ekstra langt startstykke.

Diagonalkrydsene er udført i syrefast rustfrit stål (SS316) og monteres på bæringer med lange stolper. Disse diagonalkryds gør broen fuldstændig sidestabil, selv når den opsættes på dybt vand.

Brodækket er udført i FSC certificeret NTR-A fyrretræ. Brodækket er samlet med rustfrie skruer monteret fra undersiden, således at oversiden af træet ikke er brudt. Brodækket er eller 1,5m bredt og 2,5m langt dvs. 2 stk. pr. brosektion. Brodækket fastgøres til vangerne med medfølgende beslag og skruer. Brodækket kan også leveres i andre træsorter.

Trapperne fås med 5, 7, 9, og 11 trin og er monteret med håndliste i venstre side set oppefra. Trapperne er 950mm brede og har en hældning på 50°. Trapperne er udført i galvaniseret jern med aluminiums trin. Trappen kan monteres med trappeanker for at opnå maksimal styrke.”

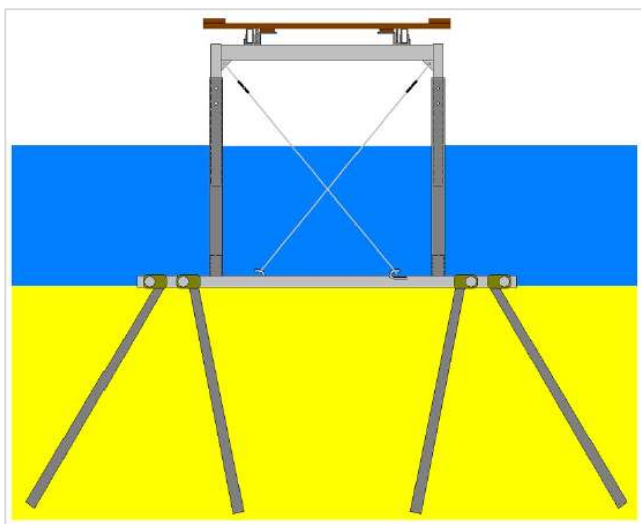
Figur 2.2. Principtegning af forankring af broen.

Ankrene som er 2,5m brede, er udformet som et H og udført i galvaniseret U-profil og 2" rør. Ankeret kan fastgøres til havbunden med op til 8 pløkke, som indbyrdes kan sideforskydes og vinkles. Det betyder, at det er muligt at banke pløkkene ned, selvom der måtte være forhindringer som sten og lignende. Dette unikke system sikrer, at ankret / broen er forsvarligt fastgjort til havbunden med op til 48m pløkke pr. anker, som står for hver 5m. Når broen er afmonteret vil højeste punkt på ankrene være ca. 10cm. over havbunden, kan variere pga. lokale forhold

Pløkkene er mellem 1,5m og 6m lange, og udført i galvaniseret 2" rør. Anvender man pløkke ved opsætning af broen, undgår man, at broen "sætter" sig når havbunden arbejder. Det betyder, at det ikke er nødvendigt at efterjustere broen i højden.

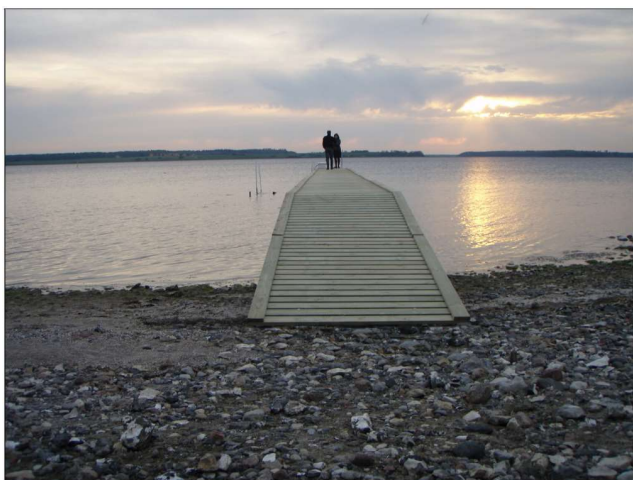
Figur 2.3 Fotos af lignende badebroer. Venstre foto: eksempel på badebro, der har en bredde på 1,6 m. Højre foto: eksempel på platform med målene 3,5 x 5 m.
